# Asbestinventarisatetest

Rode Beukendreef 2, 9831 Sint-Martens-Latem

Attestnummer : 20230307-000314.000

Uitgegeven op : 07.03.2023

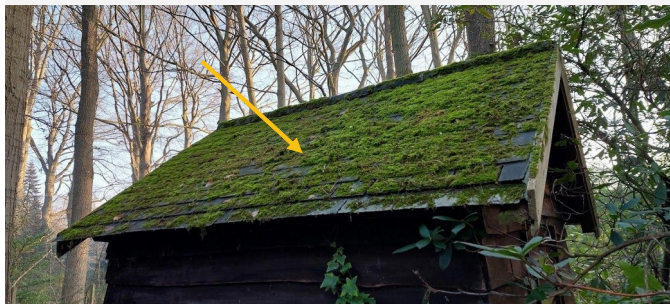
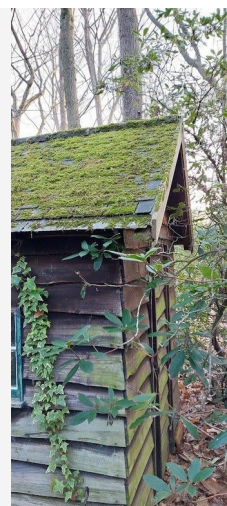
Het asbestmateriaal valt onder de mijlpaal van 2034.

Eindbeoordeling materiaalrisico	Verhoogd materiaalrisico en/of verhoogde kans op vezelvrijgave
---------------------------------	--

Gebondenheid	Categorie 1: hechtgebonden in oorsprong
Asbestsoort (vezeltype)	Alleen chrysotiel
Asbestconcentratie	Laag (< 50%)
Afschermingsgraad van het gehele materiaal	Geheel of deels vrij aan de buitenlucht
Toestand van het materiaal	Matig beschadigd, matig verweerd

Beschrijving	M5 Menuiserie tuinhuis 3
Omgeving	Buiten
Primaire drager	Schuin dak
Asbestmateriaal	Dak- en gevelbekleding - Lei, shingle
Bindmiddel van asbestmateriaal	Cement
Gebondenheid op basis van bindmiddel	Hecht
Hoeveelheid (oppervlakte - aantal)	• 12,00 m <sup>2</sup> - 1 stuk
Totale oppervlakte	12,00 m <sup>2</sup>

- Verwijder dit asbestmateriaal zo snel mogelijk. Volg de toestand goed op.

- Eenvoudige handelingen: mag via doe-het-zelf of door werknemer(s) met opleidingsattest eenvoudige handelingen  
Eerst de dakleien benevelen/fixeren en daarna zorgvuldig losmaken zonder slijpmachines of andere sneldraaiend gereedschap te gebruiken. Dakleien voorzichtig in hun geheel losmaken en "zonder te breken" verwijderen. Niet gooien en geen stortkokers gebruiken. Onmiddellijk verpakken en afvoeren naar containerpark. Vergeet uw persoonlijke beschermingsmiddelen niet !

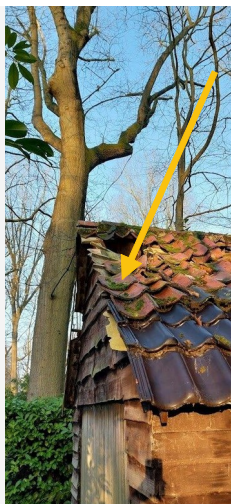
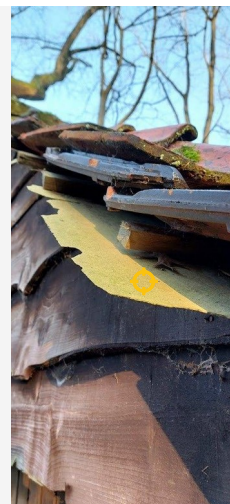
Het asbestmateriaal valt onder de mijlpaal van 2040.

Eindbeoordeling materiaalrisico	Laag materiaalrisico en/of verlaagde kans op vezelvrijgave
---------------------------------	--

Beschrijving	M3 Menuiserite tuinhuis 1
Omgeving	Buiten
Primaire drager	Schuin dak
Asbestmateriaal	Plaat, paneel, tablet - Type Menuiserite
Bindmiddel van asbestmateriaal	Cement
Gebondenheid op basis van bindmiddel	Hecht
Hoeveelheid (oppervlakte - dikte - aantal)	• 22,00 m <sup>2</sup> - 0,20 cm - 1 stuk

- Verwijder dit asbestmateriaal zo snel mogelijk. Volg de toestand goed op.

- Eenvoudige handelingen: enkel door erkend asbestverwijderaar  
Platen voorzichtig in hun geheel losmaken en "zonder te breken" verwijderen. Niet gooien en geen stortkokers gebruiken.

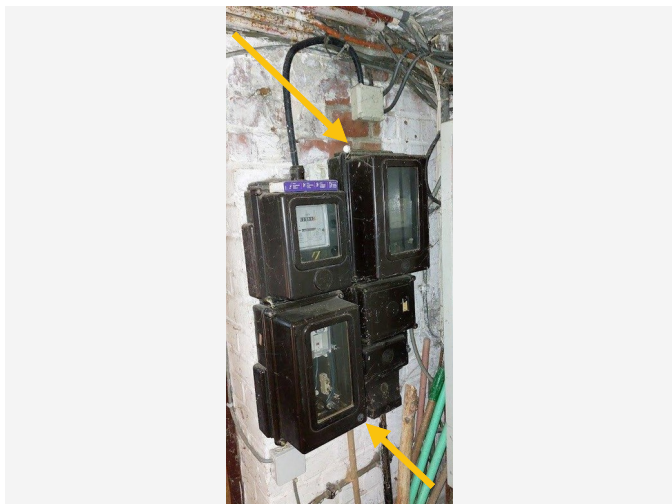
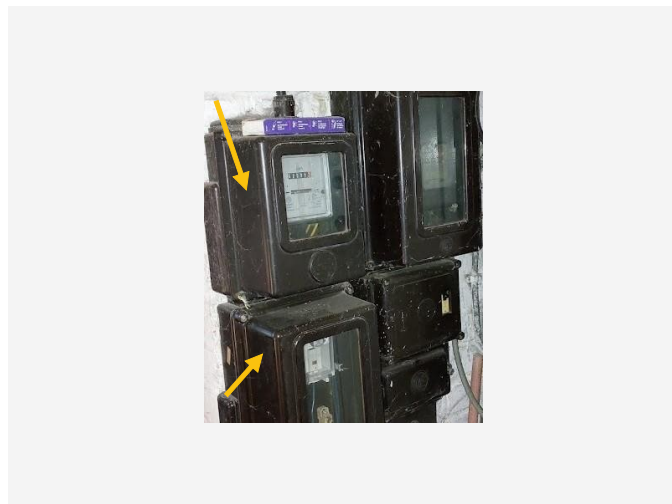
Het asbestmateriaal valt onder de mijlpaal van 2040.

Eindbeoordeling materiaalrisico	Zeer laag materiaalrisico en/of zeer lage kans op vezelvrijgave
---------------------------------	---

Beschrijving	M9 Bakeliet
Omgeving	Binnen
Primaire drager	Communicatie en elektrische infrastructuur en uitrusting
Asbestmateriaal	Plaat, paneel, tablet - Type Bakeliet
Bindmiddel van asbestmateriaal	Kunststof of -hars
Gebondenheid op basis van bindmiddel	Hecht
Hoeveelheid (oppervlakte - dikte - aantal)	• 0,50 m <sup>2</sup> - 0,20 cm - 1 stuk
Totaal volume	0,001 m <sup>3</sup>
Eenvoudig bereikbaar	Ja
Bevestigingswijze	• Geschroefd
Identificatiemethode	Vaststelling zonder monsternamen

- Zorg voor een veilig beheer. Vermijd het beschadigen van het asbestmateriaal. Controleer de toestand jaarlijks op wijzigingen.

- Eenvoudige handelingen: mag via doe-het-zelf of door werknemer(s) met opleidingsattest eenvoudige handelingen  
Bij het upgraden naar de huidige norm zal de netbeheerder dit vervangen zonder te breken of in te slijpen. Inpakken in speciale zak en afvoeren naar het containerpark.

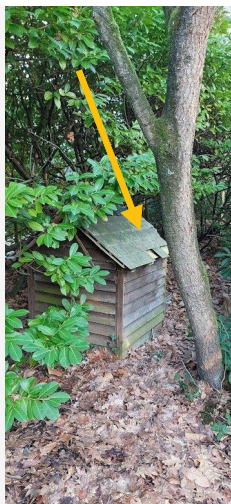
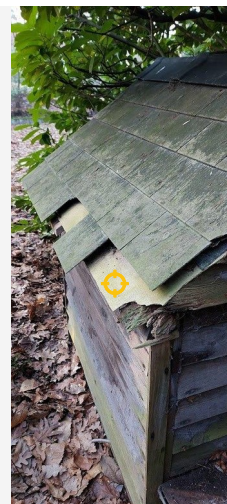
Het asbestmateriaal valt onder de mijlpaal van 2040.

Eindbeoordeling materiaalrisico	Laag materiaalrisico en/of verlaagde kans op vezelvrijgave
---------------------------------	--

Beschrijving	M4 Menuiserie tuinhuis 2
Omgeving	Buiten
Primaire drager	Schuin dak
Asbestmateriaal	Plaat, paneel, tablet - Type Menuiserie
Bindmiddel van asbestmateriaal	Cement
Gebondenheid op basis van bindmiddel	Hecht
Hoeveelheid (oppervlakte - dikte - aantal)	• 6,00 m <sup>2</sup> - 0,20 cm - 1 stuk

- Verwijder dit asbestmateriaal zo snel mogelijk. Volg de toestand goed op.

- Eenvoudige handelingen: enkel door erkend asbestverwijderaars. Platen voorzichtig in hun geheel losmaken en "zonder te breken" verwijderen. Niet gooien en geen stortkokers gebruiken.

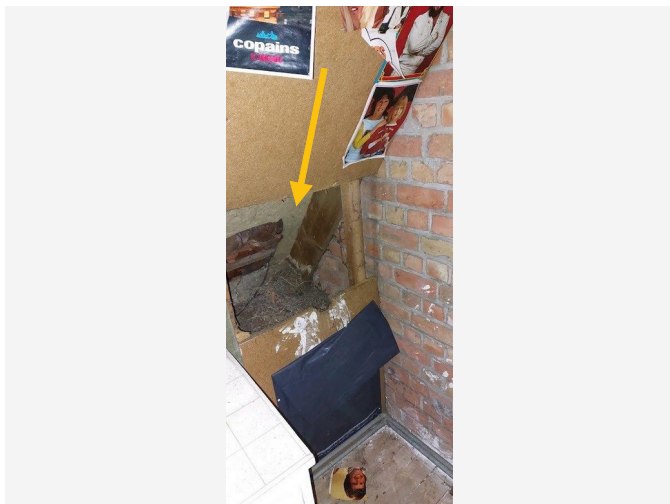
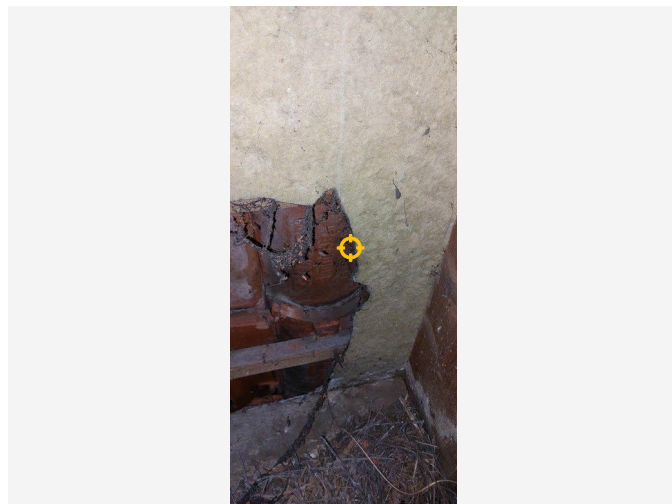
Het asbestmateriaal valt onder de mijlpaal van 2040.

Eindbeoordeling materiaalrisico	Laag materiaalrisico en/of verlaagde kans op vezelvrijgave
---------------------------------	--

Beschrijving	M6 Menuiserie huis
Omgeving	Binnen
Primaire drager	Schuin dak
Asbestmateriaal	Plaat, paneel, tablet - Type Menuiserie
Bindmiddel van asbestmateriaal	Cement
Gebondenheid op basis van bindmiddel	Hecht
Hoeveelheid (oppervlakte - dikte - aantal)	• 210,00 m <sup>2</sup> - 0,20 cm - 1 stuk

- Zorg voor een veilig beheer en verwijder dit asbestmateriaal wanneer het bij werken eenvoudig bereikbaar wordt. Controleer de toestand jaarlijks op wijzigingen.

- Eenvoudige handelingen: enkel door erkend asbestverwijderaar  
Platen voorzichtig in hun geheel losmaken en "zonder te breken" verwijderen. Niet gooien en geen stortkokers gebruiken.

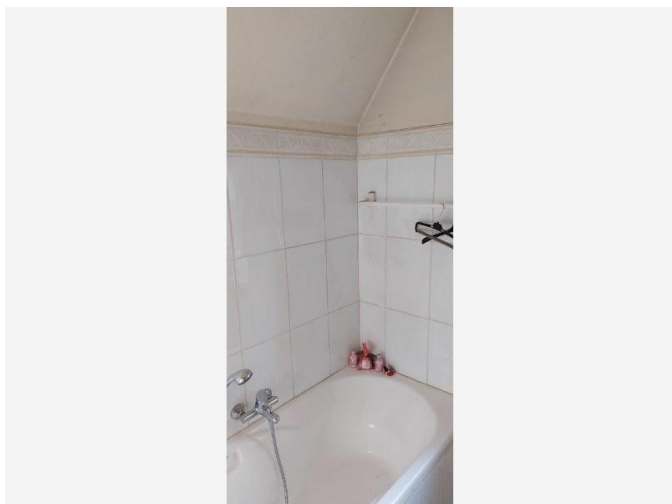
Vrije foto

Mogelijk bevindt er zich asbestverdachte tegellijm achter de wandtegels. Dit was niet waarneembaar, er waren geen bestaande beschadigingen of openingen in de wandtegels.

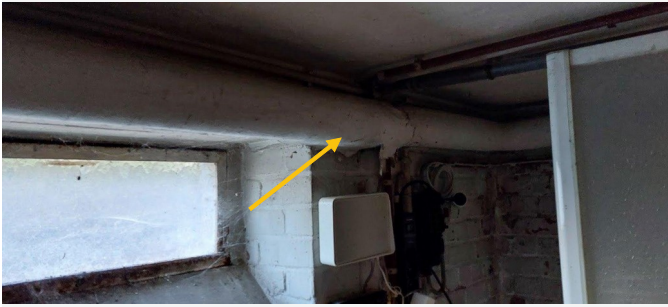
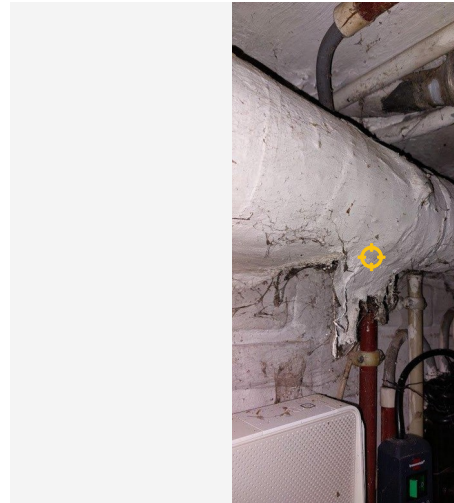
## Fiche 7: M8 Leidingsisolatie

Geen asbest

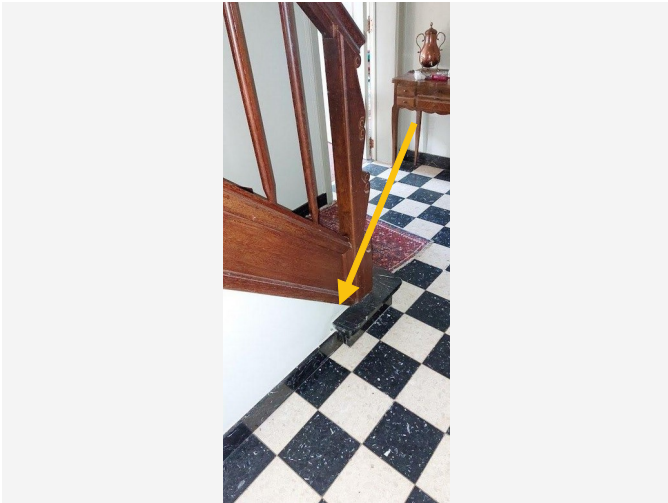
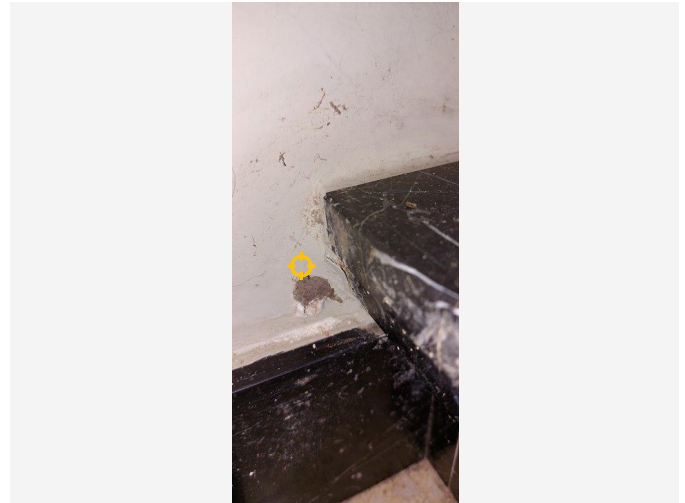
## Fiche 8: M1 Pleisterwerk muren

Geen asbest

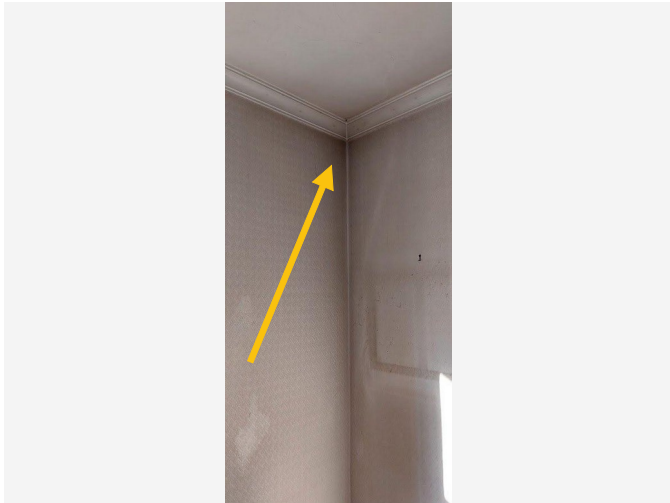
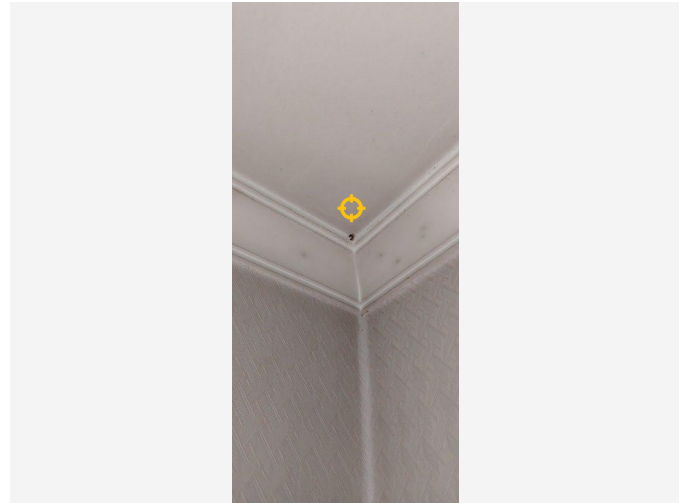
# Fiche 9: M2 Pleisterwerk plafonds

Geen asbest

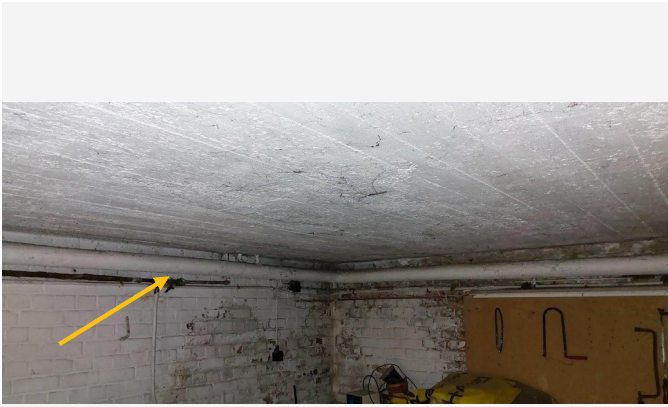
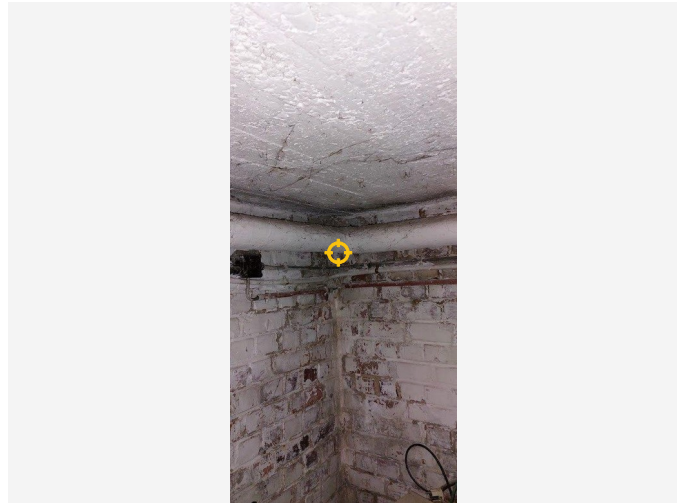
# Fiche 10: M7 Leidingisolatie 1

Geen asbest
