Asbestinventarisatetest

Dorpsstraat 30, 9831 Sint-Martens-Latem

Attestnummer : 20250130-000081.000

Niet-asbestveilig

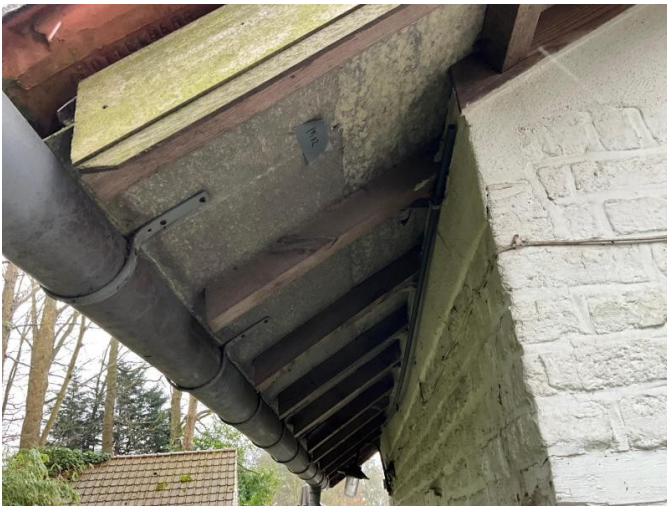
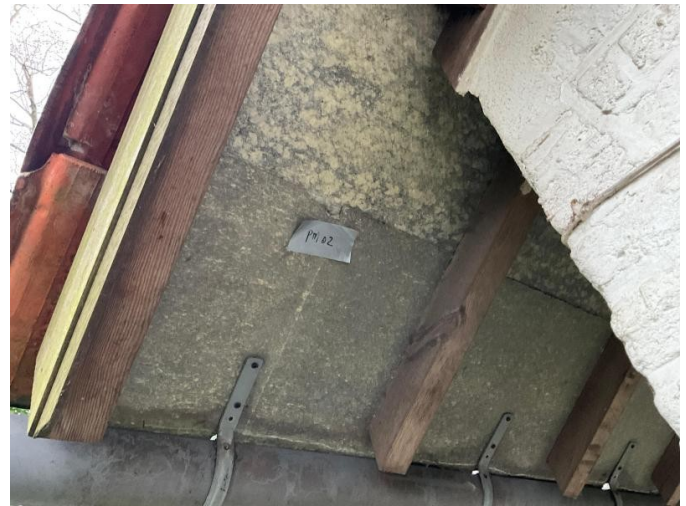
Het asbestmateriaal valt onder de mijlpaal van 2034.

Eindbeoordeling materiaalrisico	Zeer laag materiaalrisico en/of zeer lage kans op vezelvrijgave
---------------------------------	---

Gebondenheid	Categorie 1: hechtgebonden in oorsprong
Asbestsoort (vezeltype)	Alleen chrysotiel
Asbestconcentratie	Laag (< 50%)
Afschermingsgraad van het gehele materiaal	Geheel of deels (ook) vrij aan de binnenlucht
Toestand van het materiaal	Onbeschadigd, niet verweerd

#	Type	Referentie	Resultaat
1.1	Puntmonster	PM02	Chrysotiel

Beschrijving	Onderdak buiten
Omgeving	Grenst aan binnen- en buitenlucht
Primaire drager	Schuin dak
Asbestmateriaal	Dak- en gevelbekleding - Plaat
Bindmiddel van asbestmateriaal	Cement
Gebondenheid op basis van bindmiddel	Hecht
Hoeveelheid (oppervlakte - dikte - aantal)	<ul style="list-style-type: none">• 123,00 m² - 1,00 cm - 1 stuk
Totaal volume	1,23 m ³
Eenvoudig bereikbaar	Nee <ul style="list-style-type: none">• Het asbestmateriaal is bedekt (uitgezonderd laag verf, coating, behang, kunststof, textiel) en het wegnemen van het bedekkende materiaal kan niet zonder het bedekkende materiaal te beschadigen.
Bevestigingswijze	<ul style="list-style-type: none">• Geklemd• Genageld, geniet
Identificatiemethode	Vaststelling met monsternamen
Destructieve handeling voor identificatie	Nee
Opmerking	Het betreft een (ruwe) schatting van de hoeveelheid, de opgegeven hoeveelheid kan niet gebruikt worden voor meetstaat.

Verwijderen

- Zorg voor een veilig beheer en verwijder dit asbestmateriaal wanneer het bij werken eenvoudig bereikbaar wordt. Controleer de toestand jaarlijks op wijzigingen.

- Eenvoudige handelingen: mag via doe-het-zelf of door werknemer(s) met opleidingsattest eenvoudige handelingen
Menuiserteplaten zijn een hechtgebonden toepassing, deze dienen voorzichtig te worden verwijderd zonder te breken/slijpen om vezelvrijgave te vermijden.

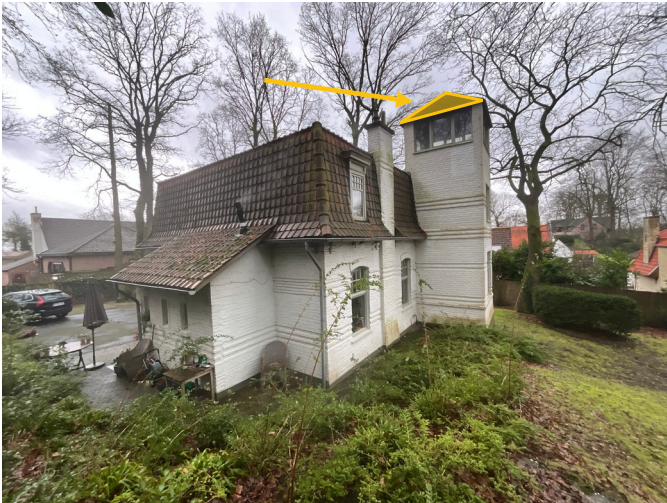
Situeringfoto

Tijdelijke beperking

Reden: Het te onderzoeken materiaal situeert zich hoger dan 3,50 m te rekenen vanaf een veilige ondergrond

Uitleg van de asbestdeskundige: De te onderzoeken leien situeren zich op 8m70.

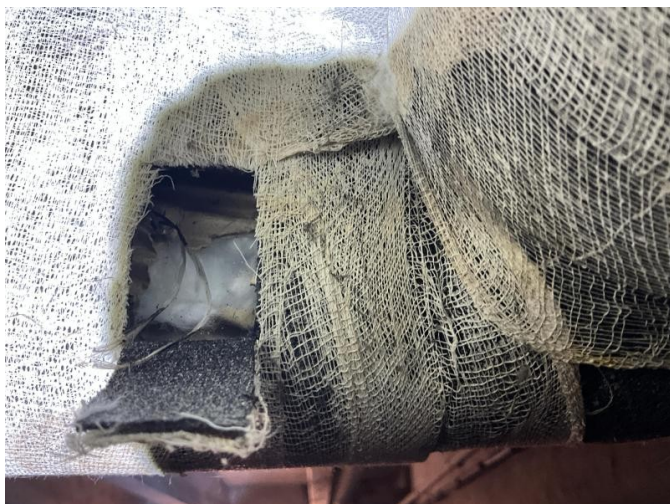
De aanwezige buisisolatie bevat geen pleister, enkel karton met minerale wol.

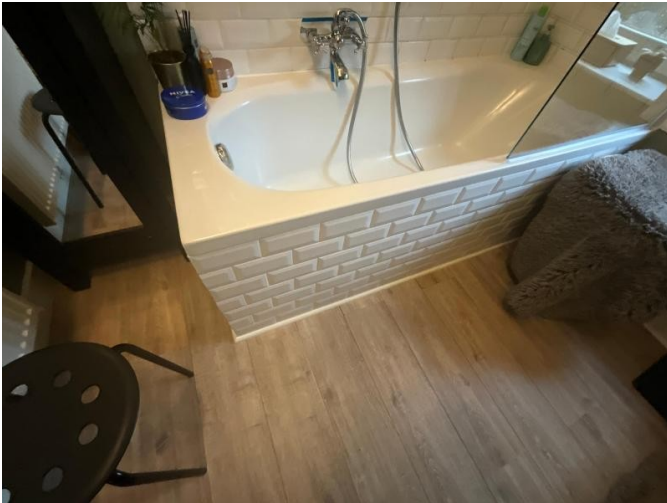
De gebruikte tegellijm van faiencetegels kan asbest bevatten, het betreft een niet-destructief onderzoek, hierdoor kon deze niet visueel vastgesteld of bemonsterd worden.

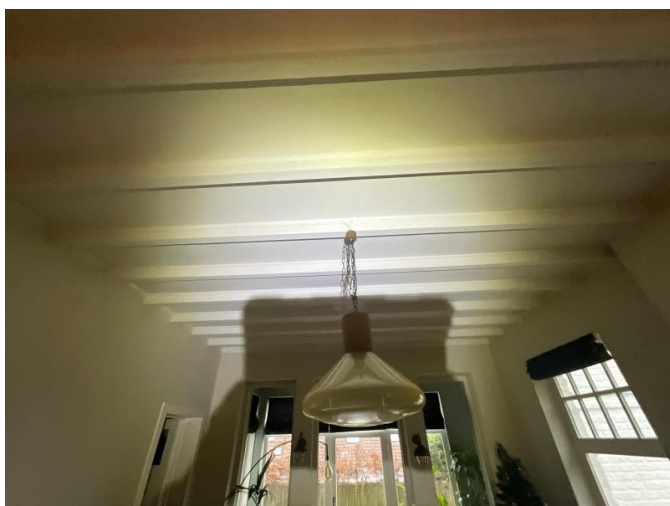
Op gelijkvloers zijn geen gepleuisterde plafonds aanwezig, op het verdiep gipsplaten.

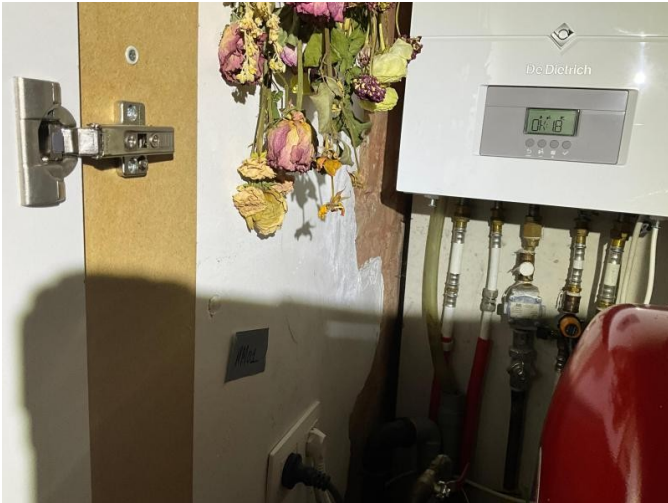
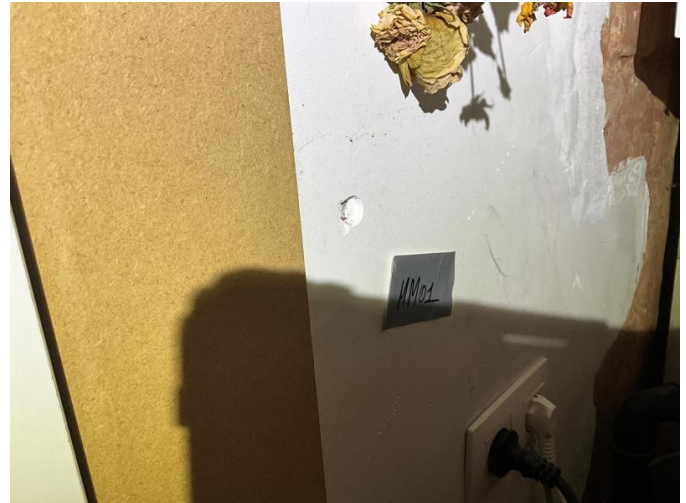
Fiche 6: Pleisterwerk muren

Geen asbest

#	Type	Referentie	Resultaat
6.1	Mengmonster	MM01	Geen asbest

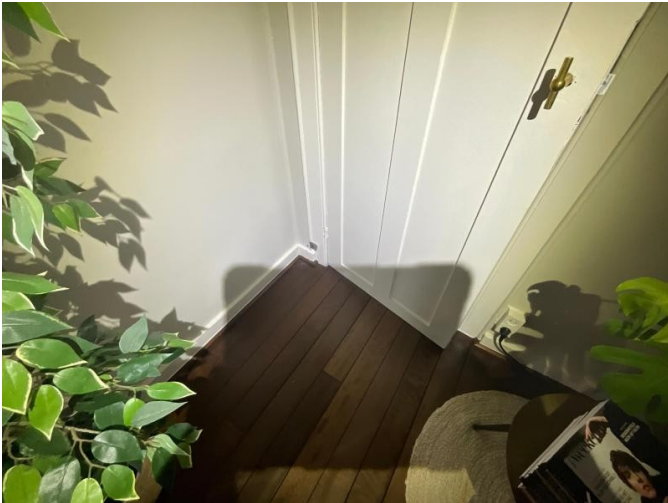
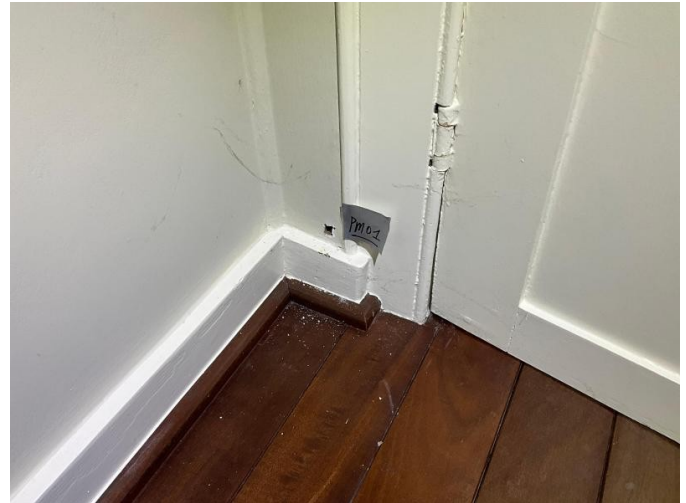
Fiche 7: Menuiserie woonkamer

Geen asbest

#	Type	Referentie	Resultaat
7.1	Puntmonster	PM01	Geen asbest
