# Asbestinventarisatetest

Elslo 4, 9830 Sint-Martens-Latem

Attestnummer : 20221224-000182.000

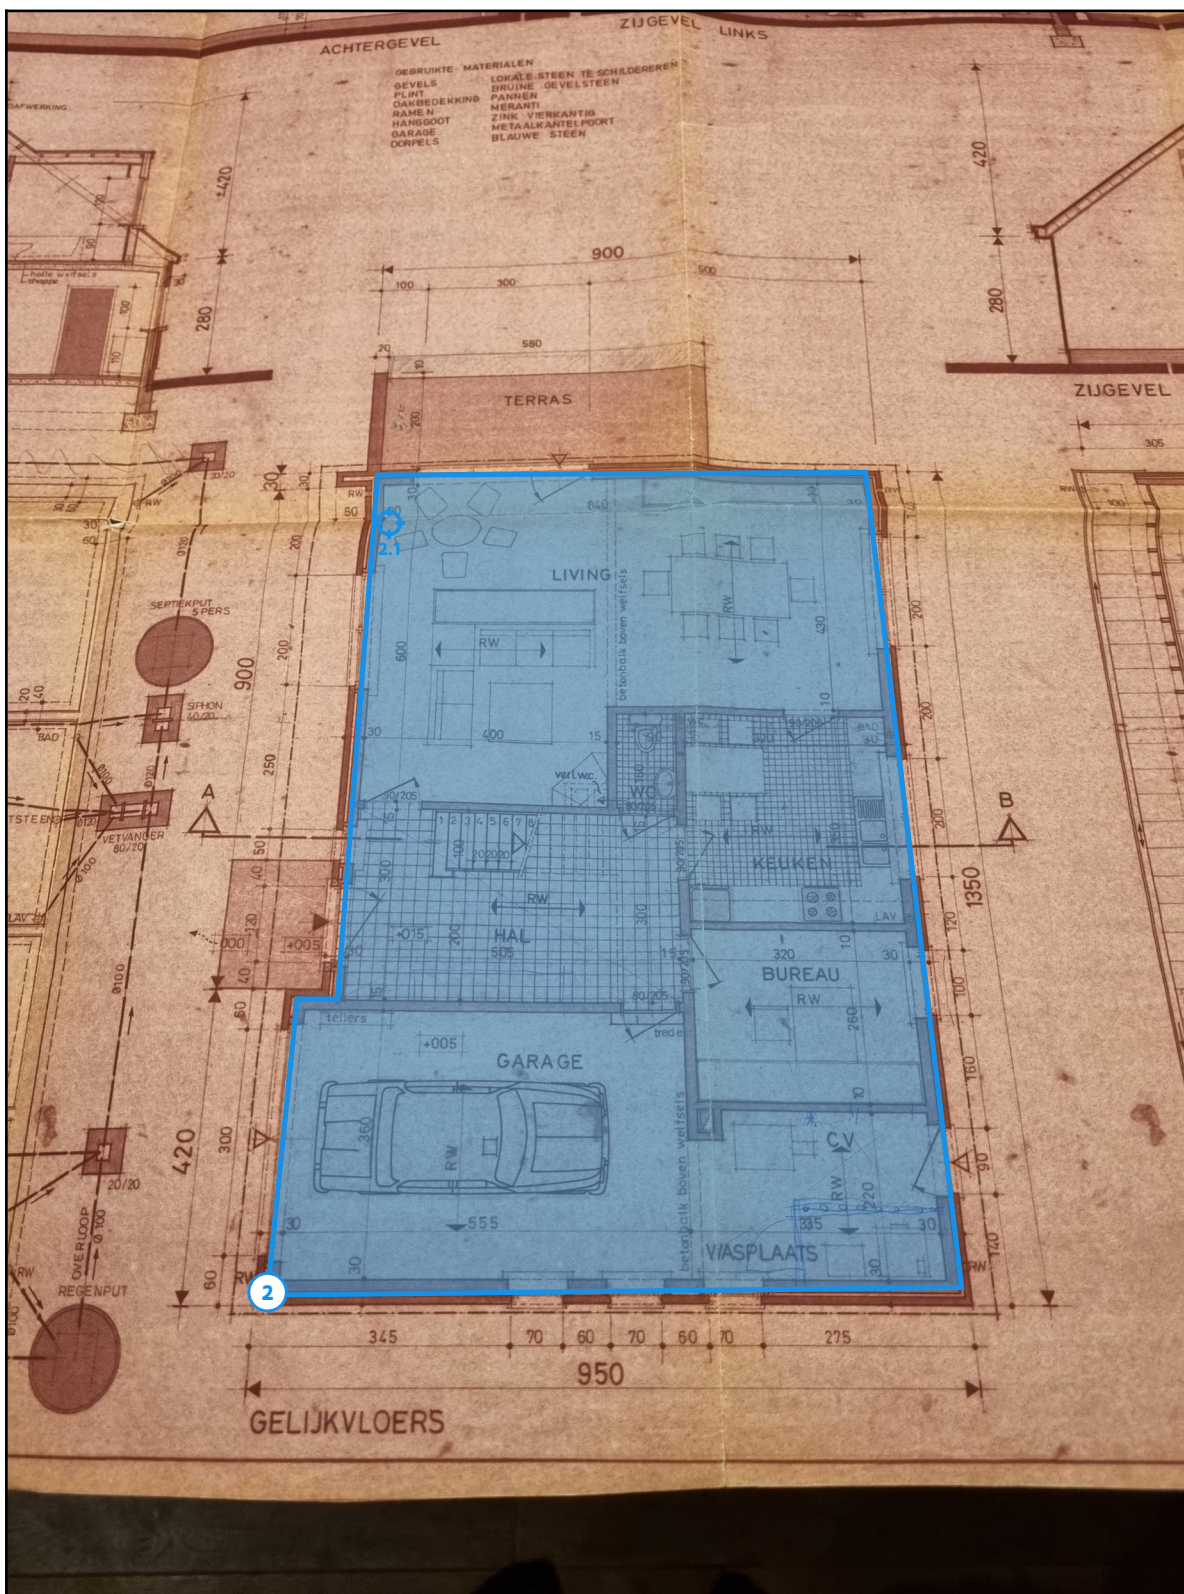
# Plan 1.1: GVL

2. pleister	Geen asbest	-
2.1 Code: 001	Mengmonster	-

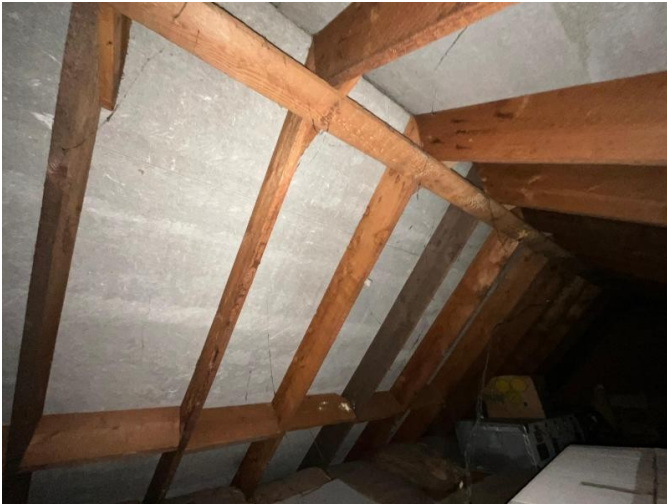
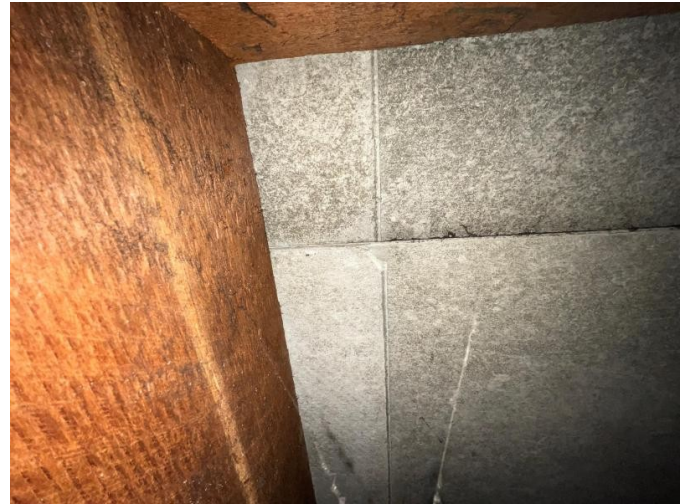
Overzichtsfoto

Detailfoto

Eindbeoordeling materiaalrisico	Zeer laag materiaalrisico en/of zeer lage kans op vezelvrijgave
---------------------------------	---

Gebondenheid	Categorie 1: hechtgebonden in oorsprong
Asbestsoort (vezeltype)	Alleen chrysotiel
Asbestconcentratie	Laag (< 50%)
Afschermingsgraad van het gehele materiaal	Stootvaste afscherming of omkasting
Toestand van het materiaal	Onbeschadigd, niet verweerd

#	Type	Referentie	Resultaat
1.1	Puntmonster	002	Chrysotiel

Beschrijving	Onderdak hoofdgebouw
Omgeving	Binnen
Primaire drager	Schuin dak
Asbestmateriaal	Plaat, paneel, tablet - Type Menuiserite
Bindmiddel van asbestmateriaal	Cement
Gebondenheid op basis van bindmiddel	Hecht

<b>Hoeveelheid (oppervlakte - dikte - aantal)</b>	• 125,00 m <sup>2</sup> - 0,50 cm - 1 stuk
<b>Totaal volume</b>	0,625 m <sup>3</sup>
<b>Eenvoudig bereikbaar</b>	Ja
<b>Bevestigingswijze</b>	• Genageld, geniet
<b>Identificatiemethode</b>	Vaststelling met monstername
<b>Destructieve handeling voor identificatie</b>	Nee

Het asbestmateriaal valt onder de mijlpaal van 2040.

Zorgvuldig beheren

- Zorg voor een veilig beheer. Vermijd het beschadigen van het asbestmateriaal. Controleer de toestand jaarlijks op wijzigingen.

- Eenvoudige handelingen: mag via doe-het-zelf of door werknemer(s) met opleidingsattest eenvoudige handelingen  
In geval dit wordt verwijderd: met zorg behandelen, mondmasker dragen en in afgesloten zak naar containerpark brengen en in container voor asbest deponeren. Mag enkel los geschroefd worden, niet in slijpen of breken.
- Eenvoudige handelingen: enkel door erkend asbestverwijderaar  
Indien niet kan los geschroefd worden, mag dit enkel door een erkende asbestverwijderaar worden gedemonteerd.

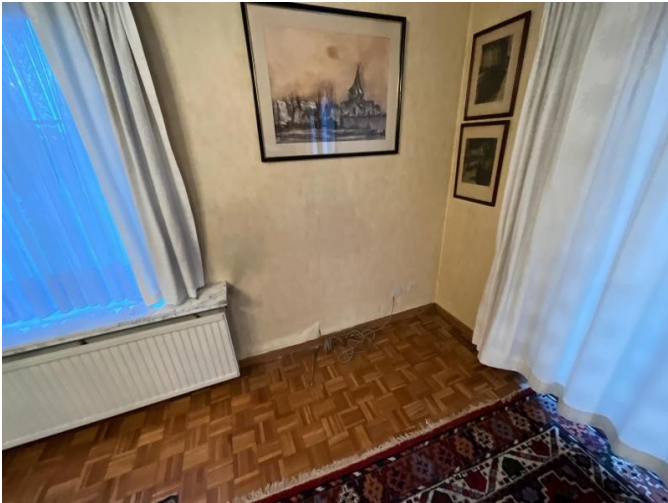
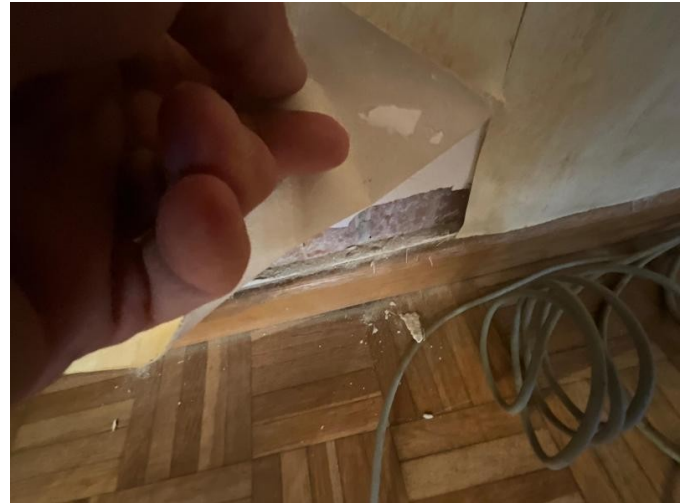
## Fiche 2: pleister

Overzichtsfoto

Detailfoto

Geen asbest

#	Type	Referentie	Resultaat
2.1	Mengmonster	001	Geen asbest

Beschrijving	pleister
Omgeving	Binnen
Primaire drager	Binnenwand
Bindmiddel van materiaal	Gips - kalk

<b>Gebondenheid op basis van bindmiddel</b>	Niet-hechtgebonden
<b>Hoeveelheid (oppervlakte - dikte - aantal)</b>	• 250,00 m <sup>2</sup> - 1,00 cm - 1 stuk
<b>Totaal volume</b>	2,50 m <sup>3</sup>
<b>Identificatiemethode</b>	Vaststelling met monstername
<b>Destructieve handeling voor identificatie</b>	Nee
