# Asbestinventarisatetest

Rode Beukendreef 2, 9831 Sint-Martens-Latem

Attestnummer : 20230307-000314.000

Uitgegeven op : 07.03.2023

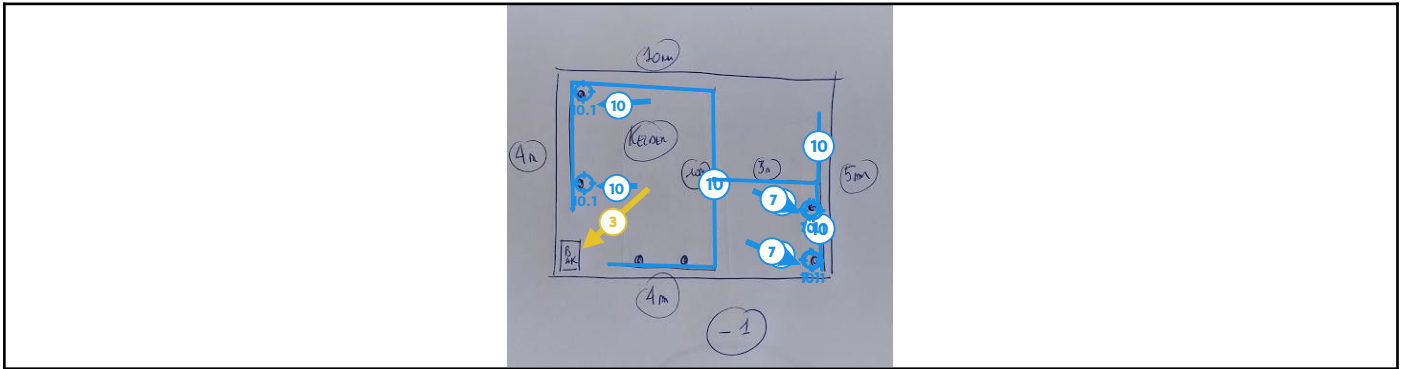
# Plan 1.1: PLAN KELDER

Beschrijving	Type	Actie
3. M9 Bakeliet	Asbestmateriaal	Zorgvuldig beheren
7. M8 Leidingisolatie	Geen asbest	-
7.1 Code: M8 Leidingisolatie	Mengmonster	-
10. M7 Leidingisolatie 1	Geen asbest	-
10.1 Code: M7 Leidingisolatie	Mengmonster	-

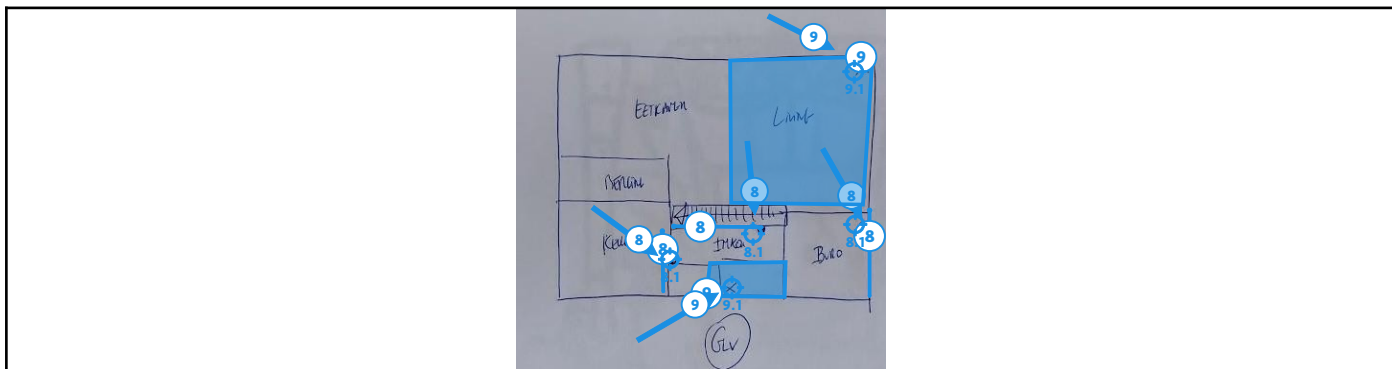
## Plan 1.2: PLAN GLV

Beschrijving	Type	Actie
8. M1 Pleisterwerk muren	Geen asbest	-
8.1 Code: M1 Pleisterwerk muren	Mengmonster	-
9. M2 Pleisterwerk plafonds	Geen asbest	-
9.1 Code: M2 Pleisterwerk Plafonds	Mengmonster	-

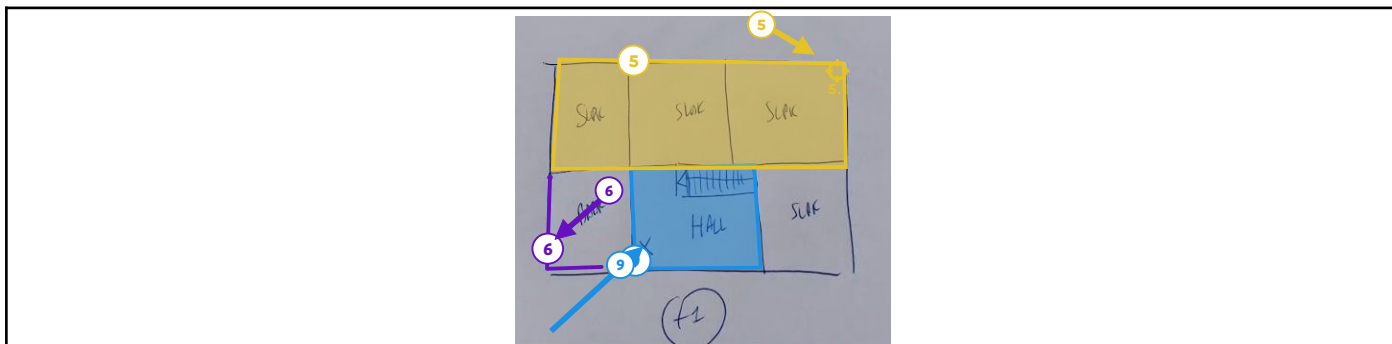
## Plan 1.3: PLAN 1VERDIEP

Beschrijving	Type	Actie
5. M6 Menuiserie huis	Asbestmateriaal	Zorgvuldig beheren
5.1 Code: M2 Menuiserie huis	Puntmonster	-
6. M10 Tegellijm	Advies	-
9. M2 Pleisterwerk plafonds	Geen asbest	-

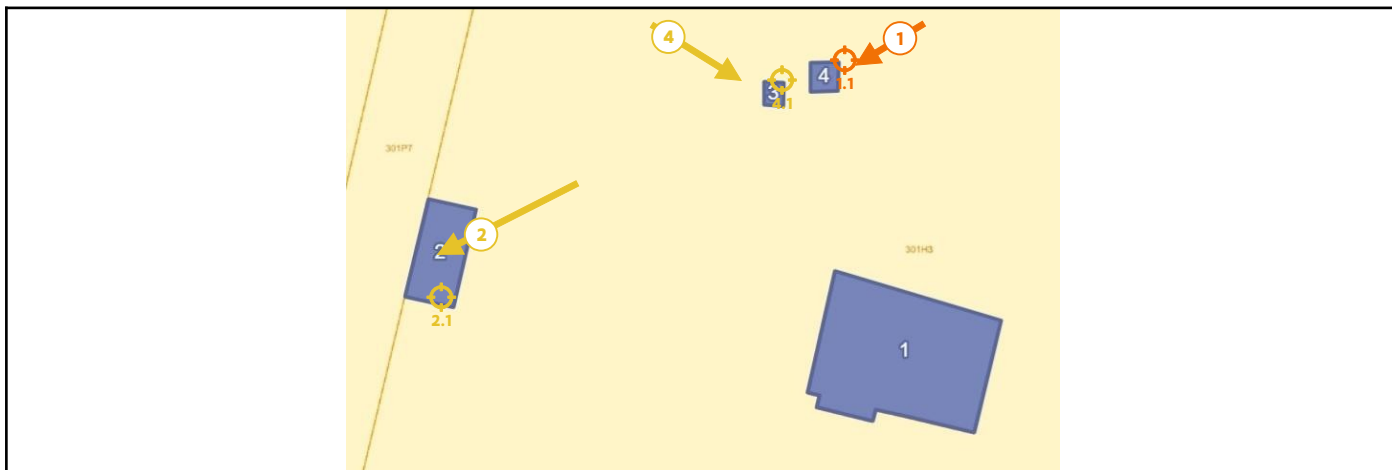
## Plan 1.4: PLAN GEHEEL

Beschrijving	Type	Actie
1. M5 Menuiserie tuinhuis 3	Asbestmateriaal	Verwijderen
1.1 Code: M3 Menuiserie berging 3	Puntmonster	-
2. M3 Menuiserie tuinhuis 1	Asbestmateriaal	Zorgvuldig beheren
2.1 Code: M Menuiserie berging 1	Puntmonster	-
4. M4 Menuiserie tuinhuis 2	Asbestmateriaal	Zorgvuldig beheren
4.1 Code: M4 Menuiserie berging 3	Puntmonster	-
